## PATRONES COMUNES DE DETERIORO EN EDIFICIOS DE ESTRUCTURA HÍBRIDA, 1890-1940

Shared Deterioration Patterns in hybrid structure buildings, 1890-1940

**Arqto. Manuel Mina**  
U. Católica de Santa Fe  
arqmina@hotmail.com

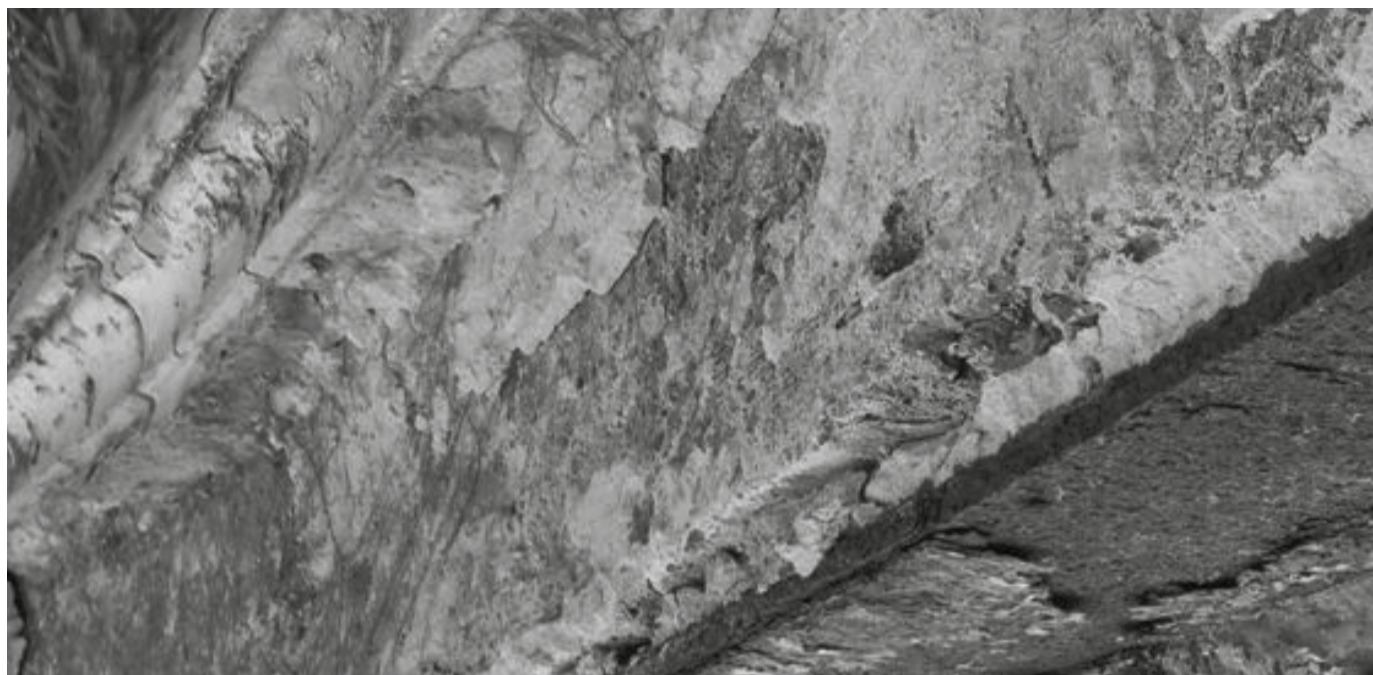
Detalle degradación de los morteros.

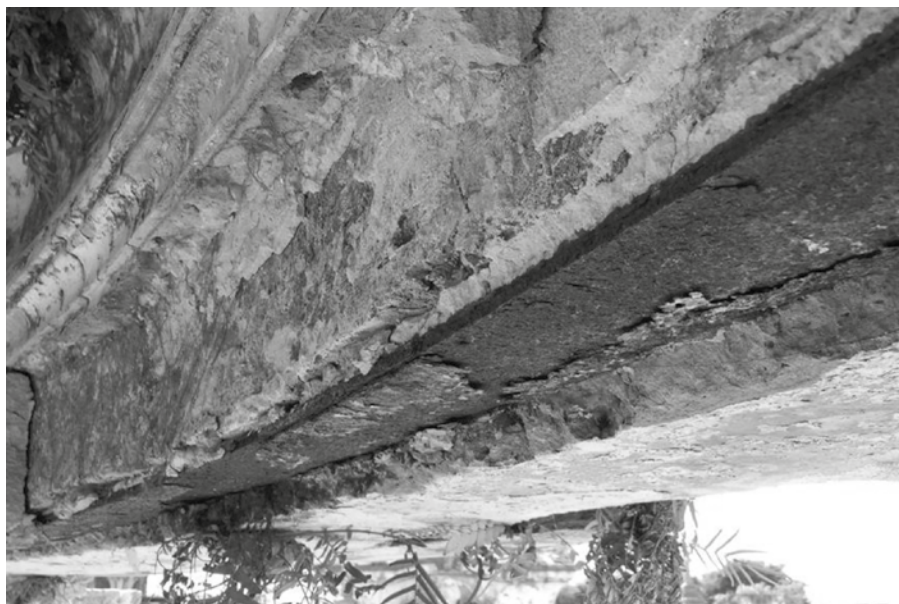
La acción de la corrosión de elementos metálicos embutidos es la principal causa de lesiones mecánicas en los morteros evaluados obedeciendo a una

Figura 3. Acción de la corrosión sobre perfiles estructurales. Fuente propia.

lógica constructiva que, tal como se describió en el apartado anterior, es la característica constructiva fundamental de la época. Asimismo, otras acciones mecánicas que tienen efecto sobre la mampostería, tales como acción de raíces, asentamientos diferenciales de las fundaciones o deficiencias estructurales por intervenciones extemporáneas, originan también cuadros de fisuración y desprendimiento sobre los morteros de recubrimiento.

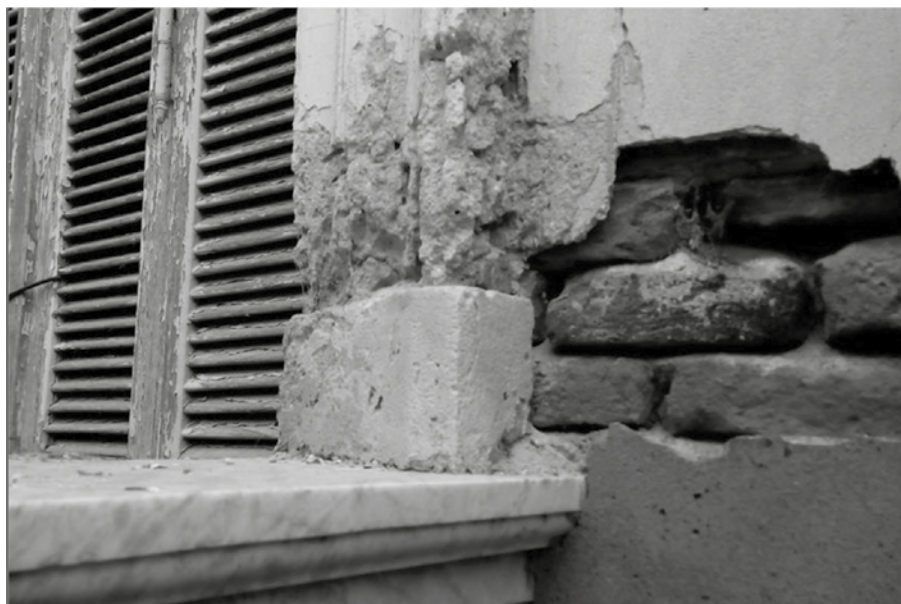
Los morteros evaluados en los edificios del trabajo consisten básicamente en mezclas cuyo aglomerante es cal y los

agregados finos son una combinación de arena de río y polvo de ladrillo. En estos casos, los morteros utilizados en revoques, asiento de baldosas, mosaicos y azulejos o bien en el moldeo de ornatos indirectos, presentan una importante porosidad y falta de cohesión propia de sus materiales constitutivos. Ambas características los hacen, por un lado, muy vulnerables a la acción de la humedad ya que se comportan como permeables y con gran capacidad para retener el agua absorbida, proceso de saturación y secado que termina disgregando al mortero y por otro lado, la presencia de óxido de calcio genera un ambiente ácido incapaz de dar protección a los elementos metálicos que recubre y por tanto favoreciendo los procesos de corrosión descriptos.

Figura 5. Degradación de los morteros. Fuente propia.

Las lesiones que directa o indirectamente afectan a los morteros de estos edificios imponen un rigor de método importante frente a la elección de acciones de reparación que contrastan con la utilización actual de morteros con formulaciones incompatibles con los sustratos, materiales de los conocidos en el mercado como “revoques plásticos” o bien mezclas con composiciones y dosajes disímiles a las originales que resultan en diferencias estéticas insalvables a la hora de reposiciones parciales en morteros a la vista.
