MEDIACIÓN Y PATRIMONIO

El caso de la vivienda Art Decó de calle Manuel Montt 2632

The case of the Art Deco housing in 2632 Manuel Montt Street

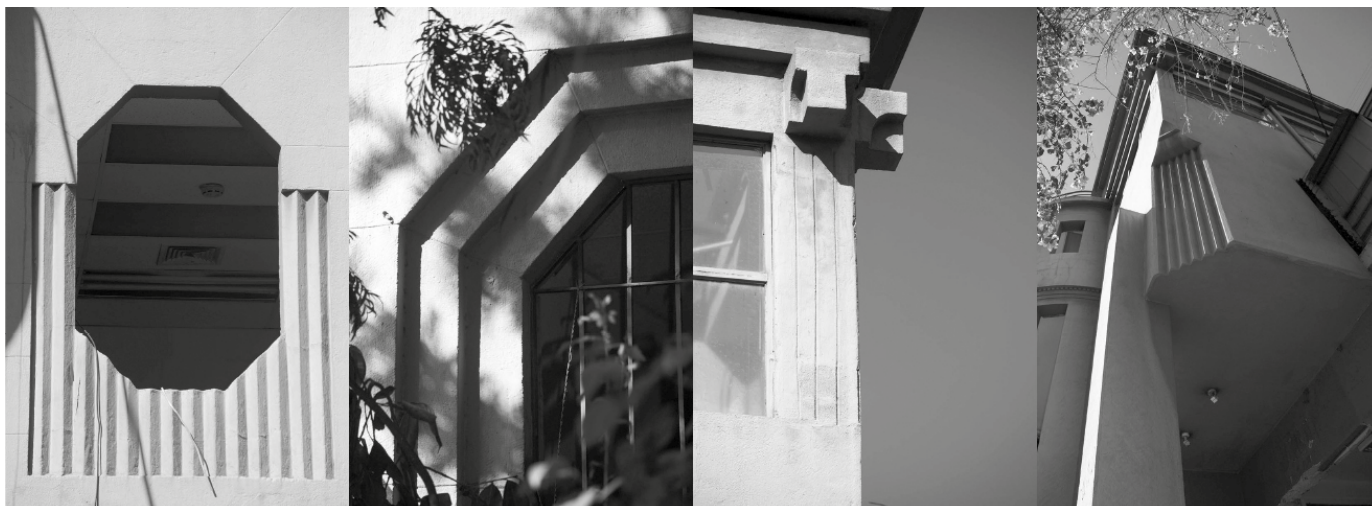
Figura 2. Detalles de la arquitectura Art Decó de la casa. Fuente propia.

En la demanda de una evaluación cualitativa expedita, se prefirieron y aplicaron herramientas semióticas para el análisis arquitectónico solicitado, de acuerdo a la experiencia previa en el tema. Contando con algunas fotografías y planos (Figuras 1, 2 y 2a), el primer paso consistió en determinar el carácter o linaje de la tendencia, entre alguno de los siguientes tipos:

Atendiendo a esta taxonomía, se indicó que la obra se encontraba próxima al primer rango, ya que si bien aparecían algunos elementos que no pertenecían al repertorio formal Art Decó, los componentes mayoritarios y característicos del inmueble sí pertenecían al estilo. Entre estos se encontraban aplicaciones de fachada en zigzag, vanos de formas poligonales, rasgos con cortes paralelos sucesivos y motivos ornamentales reconocibles. Lamentablemente muchos otros elementos de la obra original ya no se podían verificar porque fueron sustraídos o demolidos,

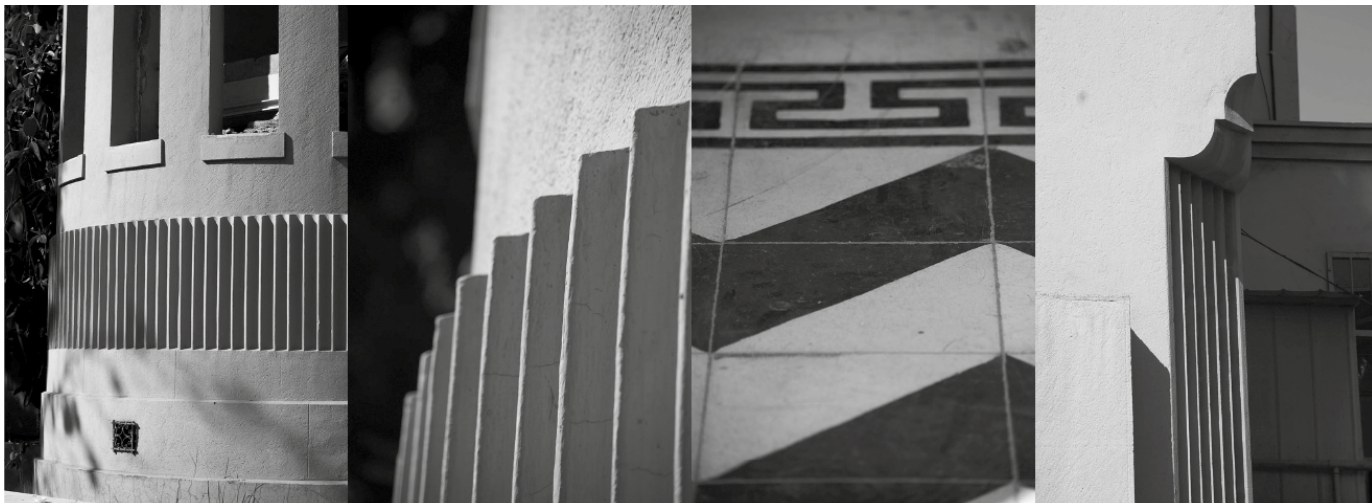
Figura 2a. Detalles de la arquitectura Art Decó de la casa. Fuente propia.

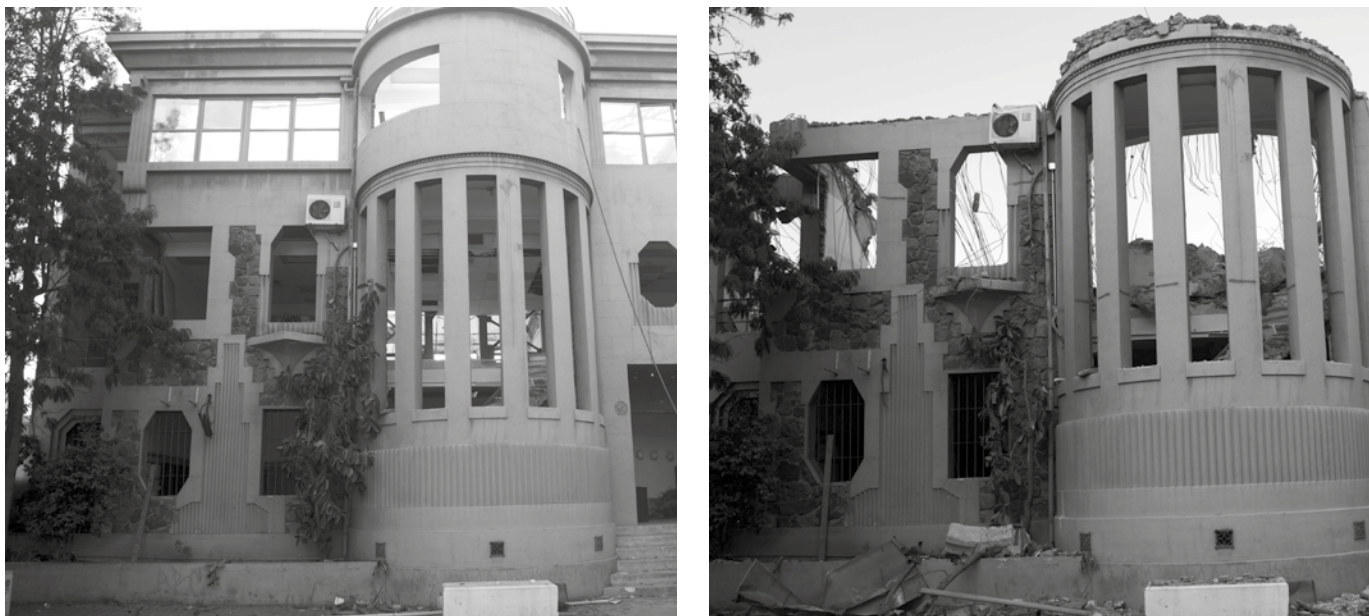
Figura 4. Fotografías del proceso de demolición de la casa. Corresponden a marzo de 2018. Fuente propia.

Los factores descritos se conjugan para potenciar un cuarto y crucial ámbito, la dinámica agresiva y muchas veces descontrolada del capital inmobiliario, especialmente cuando no encuentra límites legales, técnicos y administrativos para su expansión. En tal sentido este caso puede ser leído como una constatación sintomática del estado de valoración que la sociedad otorga al patrimonio arquitectónico o la arquitectura de valor en un momento determinado (Figuras 4 y 4a).

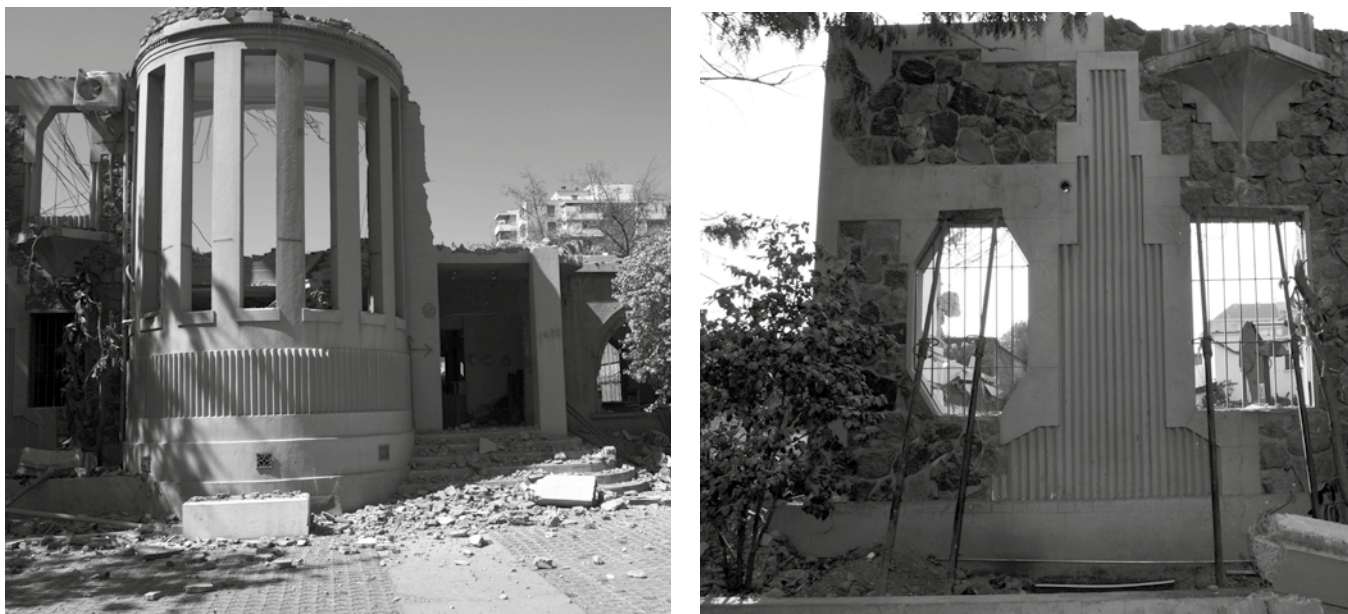
Figura 4a. Fotografías del proceso de demolición de la casa. Corresponden a abril de 2018. Fuente propia.
