## REHABILITACIÓN CASA E. Trazas del habitar

### Rehabilitation of house E. Traces of inhabiting

**Arqta. Constanza Ipinza**  
U. de Santiago de Chile  
constanza.ipinza@usach.cl  
**Arq. Alejandro Díaz**  
U. de Santiago de Chile  
alejandrodiazjara@gmail.com

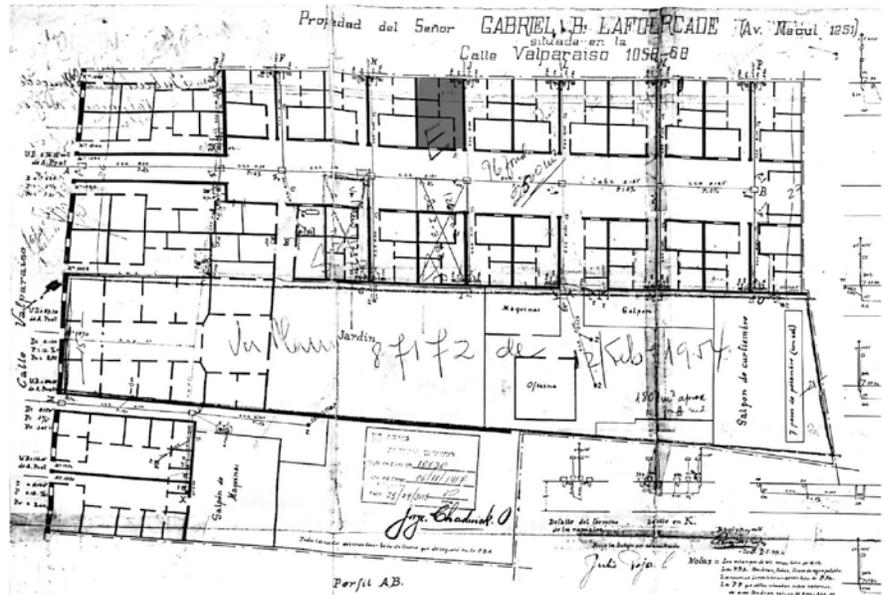
Figura 1. Planimetría del conjunto original y la fábrica curtiembre. Fuente: Aguas Andinas.

La casa intervenida se emplaza en un cité de 1917, diseñado inicialmente como un programa mixto de producción y vivienda para la clase trabajadora de la industria manufacturera<sup>1</sup>. La conexión entre ambos programas se articulaba mediante accesos interiores desde el cité hacia la curtiembre ubicada en el terreno adyacente (figura 1). Accesos que con los años fueron suprimidos con la ampliación de algunas viviendas, desvinculando la relación del cité con el programa productivo. Sin embargo, aunque hoy en día se ha perdido en la memoria colectiva de los habitantes aquella relación espacial entre ambos programas, algunos aún recuerdan los fuertes olores que se emanaban de la producción del cuero.

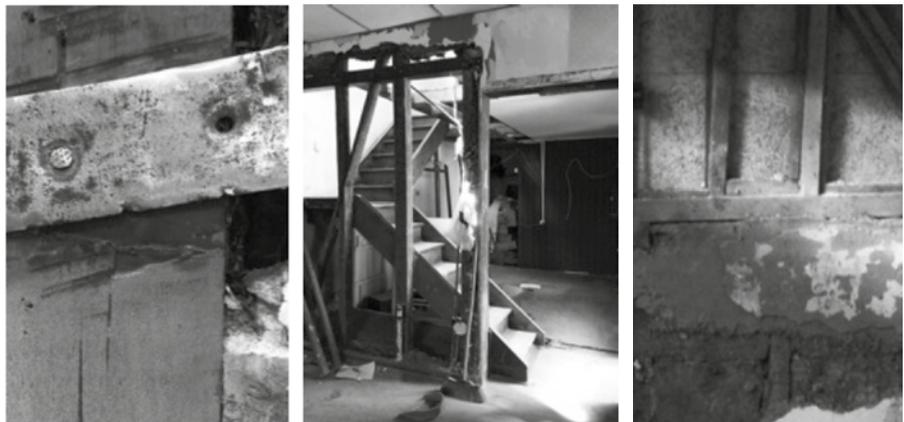
Figura 2. Imágenes de trazas y proceso de trepanación material. Fuente propia.

trepanaciones en muros y cielos que permitieron revelar el estado estructural y la conformación constructiva de los elementos. Sin saberlo, se había establecido un primer vínculo con la obra. Las trazas evidenciaron tecnologías de autoconstrucción de los antiguos residentes que habían modificado la capacidad de la casa, extendiendo algunos límites o reemplazando algunos elementos. Al constatar el estado del ladrillo, la quincha de barro, el adobe de algunos muros, las estructuras de madera, los tabiques conformados por materiales obsoletos, el ensordinado de la cubierta y las capas de cielo falso se develaron las tecnologías constructivas con sus materialidades y procesos.

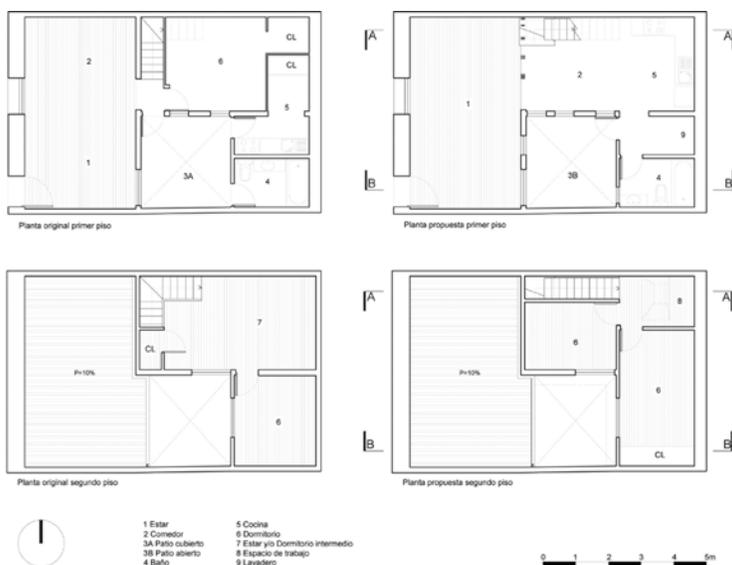
Figura 3. Planimetría estado anterior y propuesta proyecto. Fuente: Elaboración propia.

La distribución de la casa antes de la intervención, estaba contenida en dos

volúmenes con tecnologías constructivas diversas, el primero en el acceso de la vivienda, de mayor altura y amplitud, y el segundo de espacialidad fraccionada, a través de la segmentación de un volumen previo para dar lugar a un segundo nivel.

El espacio interior del primer nivel estaba distribuido a través de un estar-comedor, una habitación, más un baño y cocina conectados a través de un patio cubierto. El segundo nivel, albergaba un estar y un segundo dormitorio de pequeñas dimensiones (figura 3).

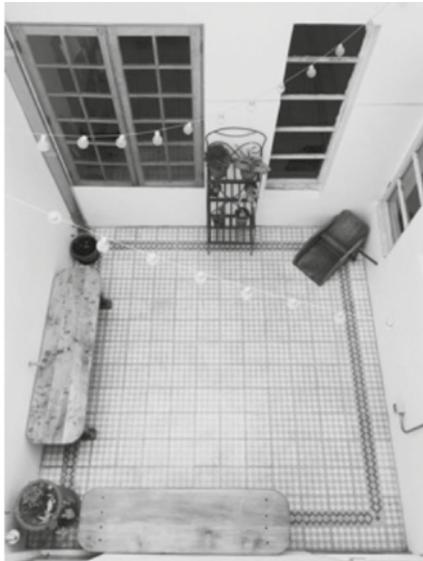
Figura 6. Vista superior patio de luz. Fuente propia.

La estrategia arquitectónica utilizada consistió en dilatar o contraer el espacio según el grado de intimidad y la función asignada en el proyecto. La primera operación propuso la expansión del área común, con la finalidad de propiciar actividades simultáneas entre el estar, el comedor y la cocina, mejorando la circulación de los servicios en el perímetro interior de la casa. Para ello, se removieron elementos como los tabiques, el barro de un muro de quincha y la cubierta del patio interior, optimizando de este modo las condiciones de iluminación y ventilación natural, sin modificar por ello la forma de la envolvente y de la superficie edificada (figuras 6, 7, 8 y 9).

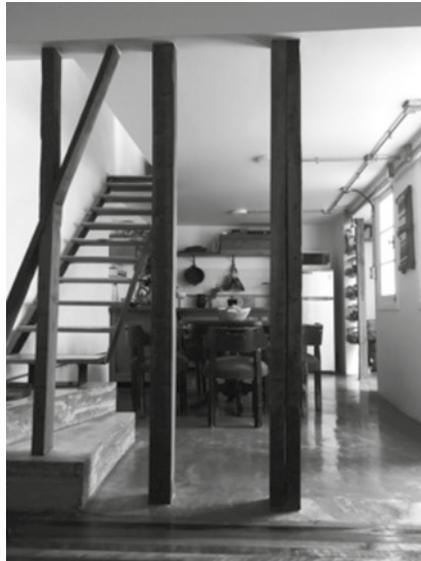
Figura 7. Estructura roble del muro de quincha. Fuente propia.

La tercera operación, consistió en contraer el espacio del segundo piso con la incorporación de un escritorio conectado con la escalera y los dos dormitorios orientados hacia el patio de luz. Los nuevos muros que emergen reutilizan el barro del muro de quincha del primer piso y sobre el nuevo cielo falso, se mantiene el antiguo ensordinado de barro que aporta en el acondicionamiento termo-acústico con su tecnología tradicional.

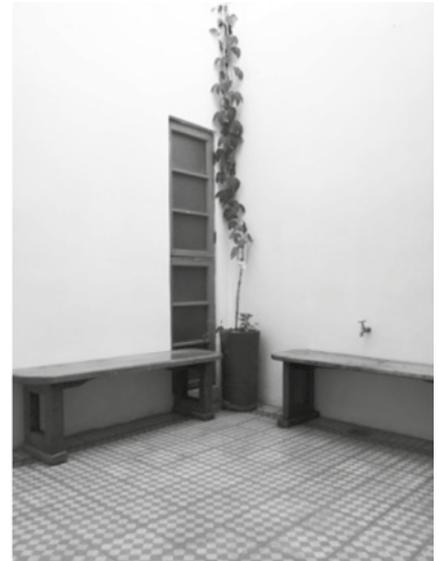
Figura 8. Patio de luz. Fuente propia.

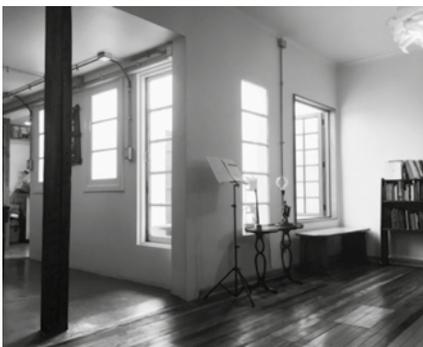
Figura 9. Fotografía zona de estar hacia patio de luz. Fuente propia.

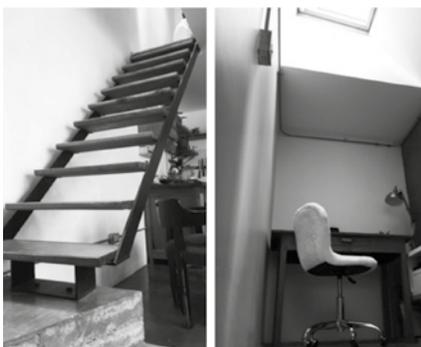
Figura 10. (Izq) Escalera. (Der) lucarna sobre espacio de trabajo. Fuente propia.

La segunda operación, consistió en readecuar la escalera de conexión al segundo piso, puesto que cruzaba el espacio del primer nivel e interrumpía la articulación que se buscaba. El acto de ascender y descender permitiría reconocer y enmarcar la umbralidad entre lo privado de las habitaciones y el espacio común en un espacio vertical y contenido. Se diseñó entonces una escalera de un tramo y tres metros de largo, iniciando el recorrido en el basamento de hormigón que sostiene la estructura metálica y conserva los peldaños

de madera preexistentes. Sobre ella dos lucarnas bañan de luz el espacio, la primera, sobre el basamento de hormigón que la sostiene y, la segunda, sobre el espacio de remate en el nivel superior (figura 10).

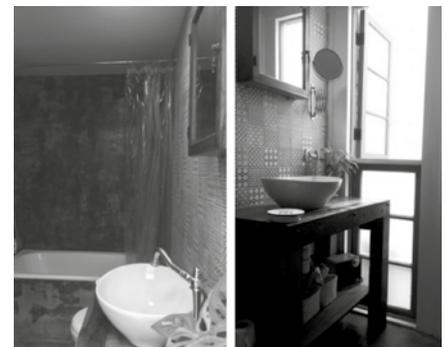
Figura 11. Fotografías baño y mueble de lavamanos. Fuente propia.

También, se realizaron operaciones de reciclaje material en diversos objetos, como por ejemplo el diseño del mueble de lavamanos que se construyó con pie derechos de roble del segundo piso (figura 11), el closet de una habitación que emerge de un piso de laurel antiguo y la incorporación de otros materiales obtenidos en demoliciones, como los muebles de cocina que aportan con una nueva traza a esta antigua construcción.
