PROPUESTA DE INTERVENCIÓN EN EL CORAZÓN PATRIMONIAL DE SANTIAGO DE CHILE. EMBAJADA DE BRASIL

Proposal of Intervention In the patrimonial heart of Santiago de Chile. Brazilian Embassy

Arqto. Jorge Nieto
Ipiña+Nieto Arquitectos
jorge@ipina-nieto.com
Director de la Escuela de Arquitectura de la U. Andrés Bello.

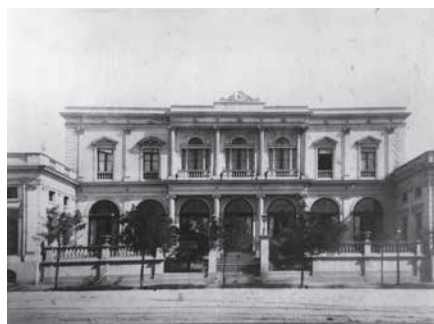
Figura 1. Vista de Palacio desde Alameda en tiempos de Don Ramón Cruz, c.1900. Fuente: Archivo de la Tesis "Palacio de Don Maximiano Errázuriz" de Rodolfo Fogarty Herrera.

El Palacio construido con la influencia de las villas renacentistas italianas, tiene su mayor tesoro en la materialidad de los pisos de la primera planta. Complejos juegos geométricos de diferentes maderas o mármoles, dependiendo de la estancia, caracterizan este edificio. Con una planta que gravita en torno a un atrio central al que se asoma desde todas las dependencias del Palacio, su diseño responde a una concepción clásica de simetrías. (Figura 1).

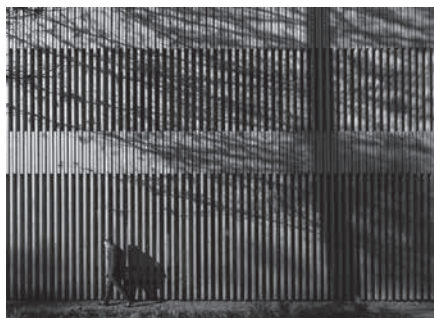
Figura 3. Piel de Madera. Fuente: Pablo Casals Aguirre.

El nuevo proyecto se enfoca en trazar un límite que independice de manera clara las oficinas diplomáticas de la residencia del Embajador, el Palacio de la Cancillería, y que sirva para enmarcar el edificio histórico patrimonial. Este nuevo límite debiera mantener una permeabilidad visual, para permitir a todos los usuarios disfrutar de un jardín que fue referencia en la alta sociedad chilena del siglo XIX y principios del XX. (Figura 2). Una piel de madera de pino que dialoga con el jardín, consolida el límite y favorece esta permeabilidad que conecta el interior con el exterior, independizando el carácter público de las oficinas con el privado de la residencia. (Figura 3).

La piel de madera se adapta a las condiciones topográficas del jardín y a la posición de la flora existente y unifica los nuevos volúmenes construidos para cumplir con las nuevas necesidades programáticas.

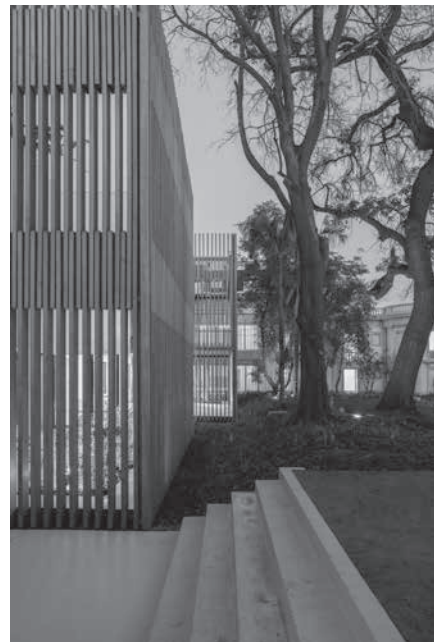
Figura 4. Imagen de Piel de madera y jardín. Fuente: Pablo Casals Aguirre.

La geometría del límite resultante crece en espesor para convertirse en habitable y formar nuevos espacios que cualifican el edificio entre el interior y exterior. (Figura 4).

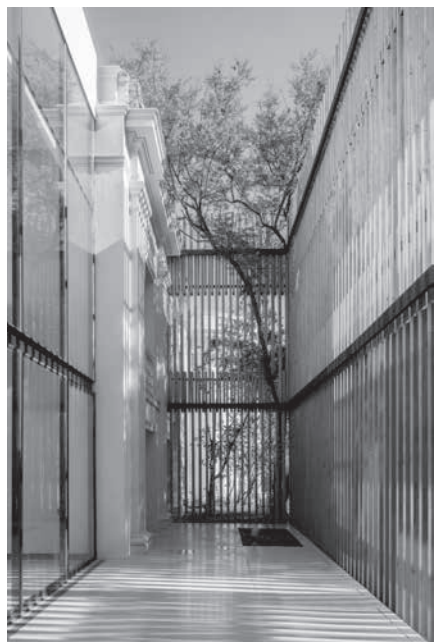
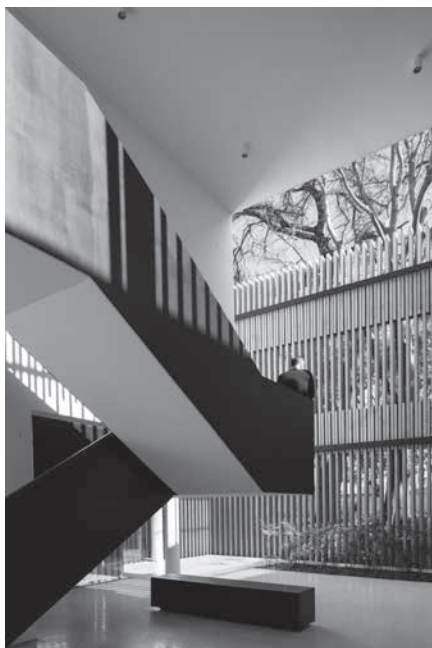
Figura 5. Patio de Cancillería. Espesor del límite. Fuente: Pablo Casals Aguirre.

Figura 6. Patio de Cancillería. Espesor del límite. Fuente: Pablo Casals Aguirre.

Este espacio intermedio es un espesor en el límite con cualidades fungibles, variables e inestables que entrega al interior de las oficinas partes del jardín y en el que las estaciones climáticas y los usos van cambiando. Estos patios del espesor del límite actúan de forma pasiva en el acondicionamiento climático del interior de las oficinas. (Figuras 5 y 6).

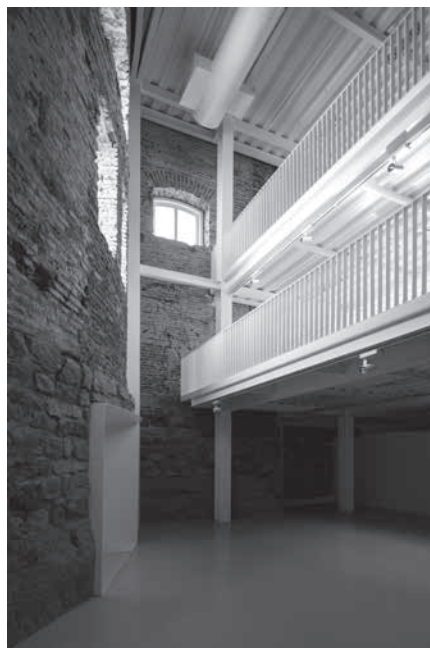
Figura 8. Espaço Cultural Thiago de Mello. Fuente: Pablo Casals Aguirre.

La parte de espesor del límite que se sitúa en la Avenida Libertador Bernardo O'higgins es el Espaço Cultural Thiago de Mello, y funciona todo él como un límite que enmarca el Palacio.
