# Análisis de vulnerabilidad sísmica en edificios escolares del plan La Serena

## Seismic vulnerability analysis in educational establishments from La Serena plan

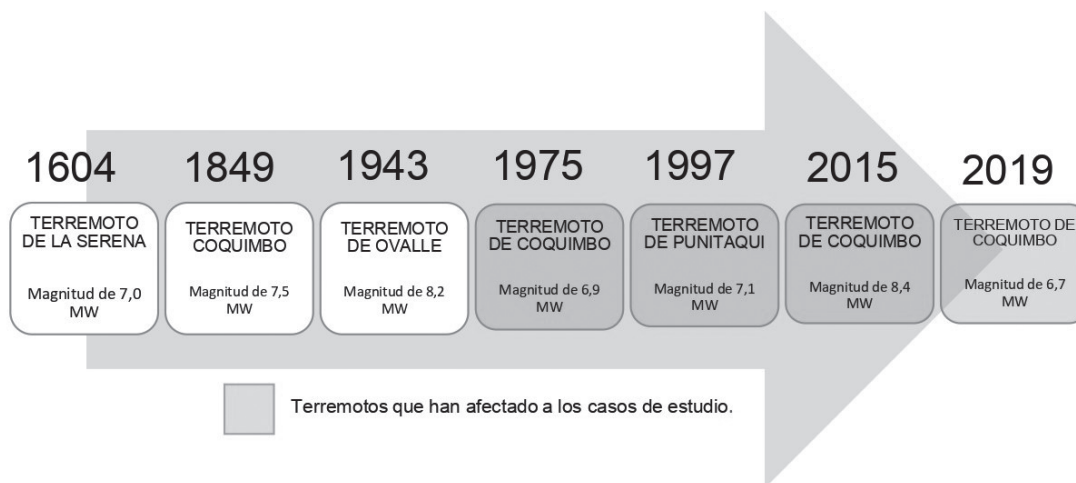
Figura 1. Terremotos que han afectado a la región. Fuente: CSN. Elaboración propia.

La Figura 1 permite constatar que, en los últimos 50 años, ha habido 4 terremotos de gran magnitud, que han afectado el área de análisis, alterando la frecuencia sísmica histórica de la zona. Esta recurrencia sísmica se presenta como un factor a considerar, pues el daño acumulado puede incidir en el

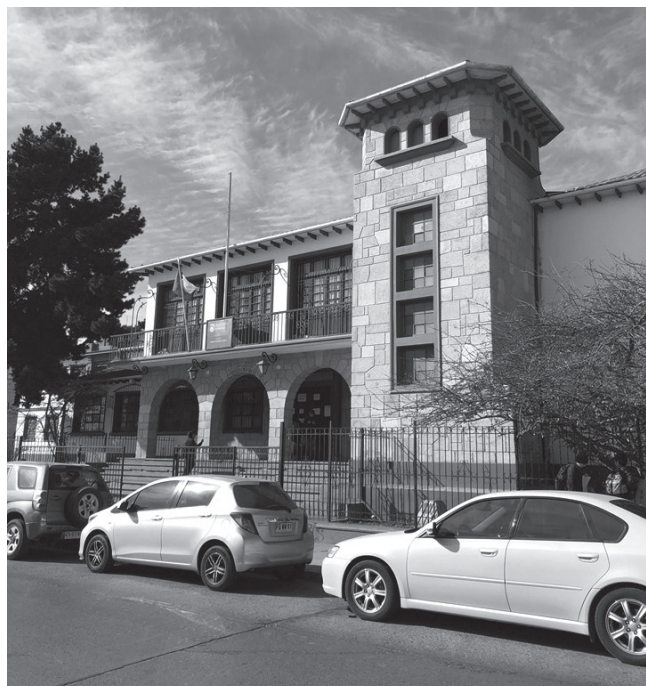
Figura 3. Torres en tipologías educacionales, Liceo Gabriel González Videla. Fuente: Elaboración Propia.

den neocolonial pusieron en práctica el simbolismo en su diseño, como por ejemplo, se reprodujeron las torres existentes en las iglesias, destacándose los establecimientos como punto de referencia. Esta estética, se acompañó de la composición de fachadas con repeticiones modulares, basamentos continuos e incorporó elementos locales, entre ellos portadas, pilares, balcón limeño, cubiertas de tejas, etc., (Figura 3).

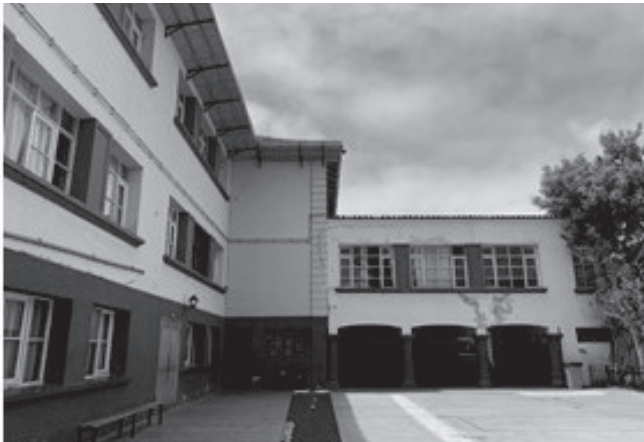
Vista interior Colegio Japón.

Nº	VARIABLE	PUNTAJE OBTENIDO
A.1	Contexto	0.68
A.2	Emplazamiento	0
B.1	Conformación Volumétrica	4.4
B.2	Organización del sistema estructural vertical	4.0
B.3	Calidad del sistema estructural vertical	3.6
B.4	Estructura de entrepisos	1.26
B.5	Techumbre	0.4
B.6	Estado de conservación	3.5
C.1	Elementos estructurales	1.5
C.2	Diseño antisísmico	0.75
Puntaje Total		20.09
Valor Índice		45.65%

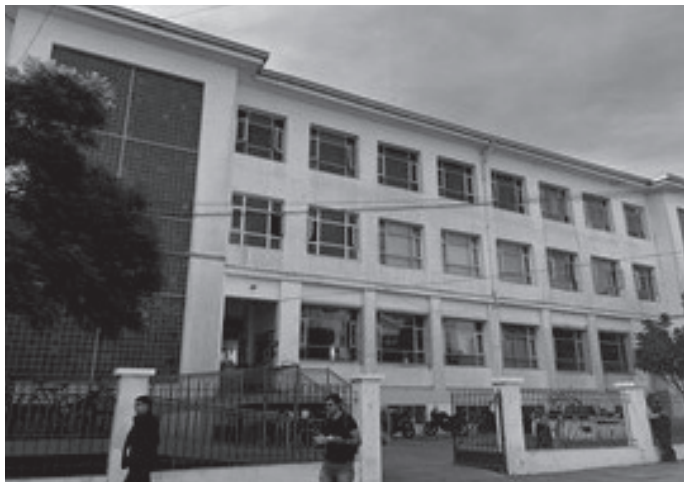
Vista fachada norte.

N°	VARIABLE	PUNTAJE OBTENIDO
A.1	Contexto	0.51
A.2	Emplazamiento	0
B.1	Conformación Volumétrica	0.4
B.2	Organización del sistema estructural vertical	7.5
B.3	Calidad del sistema estructural vertical	5.4
B.4	Estructura de entresijos	1.26
B.5	Techumbre	0.4
B.6	Estado de conservación	2.5
C.1	Elementos estructurales	0.5
C.2	Diseño antisísmico	0.75
Puntaje Total		19.22
Valor Índice		43.68%

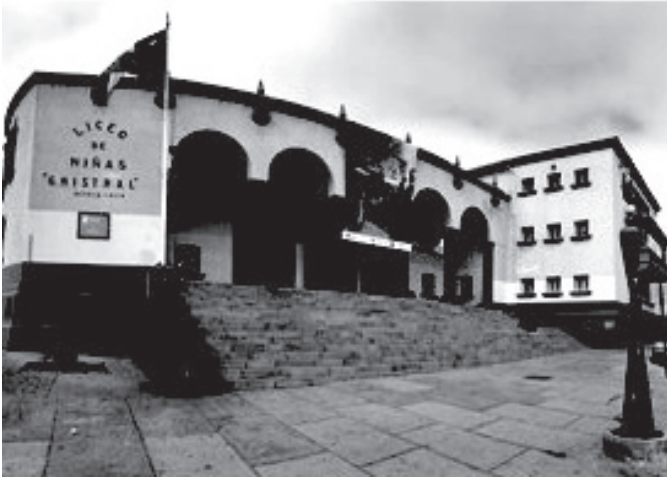
Vista fachada norte.

Nº	VARIABLE	PUNTAJE OBTENIDO
A.1	Contexto	0.34
A.2	Emplazamiento	0
B.1	Conformación Volumétrica	2.6
B.2	Organización del sistema estructural vertical	6
B.3	Calidad del sistema estructural vertical	3.6
B.4	Estructura de entresijos	1.26
B.5	Techumbre	0.4
B.6	Estado de conservación	1.5
C.1	Elementos estructurales	1
C.2	Diseño antisísmico	0.75
Puntaje Total		17.45
Valor Índice		39.65%

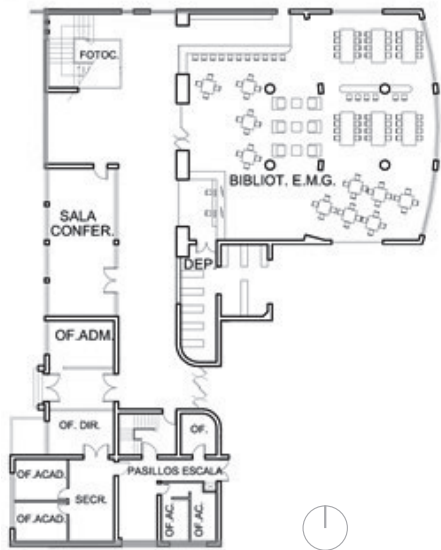
Planta Primer Nivel

■ Juntas de dilatación

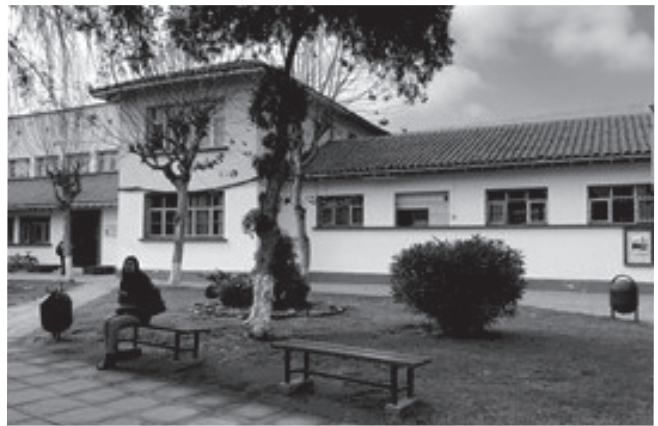
Vista acceso principal.

Nº	VARIABLE	PUNTAJE OBTENIDO
A.1	Contexto	0.34
A.2	Emplazamiento	2.75
B.1	Conformación Volumétrica	0
B.2	Organización del sistema estructural vertical	6
B.3	Calidad del sistema estructural vertical	2.7
B.4	Estructura de entresijos	0.84
B.5	Techumbre	1.2
B.6	Estado de conservación	4
C.1	Elementos estructurales	1
C.2	Diseño antisísmico	0.75
Puntaje Total		10.58
Valor Índice		44.50%

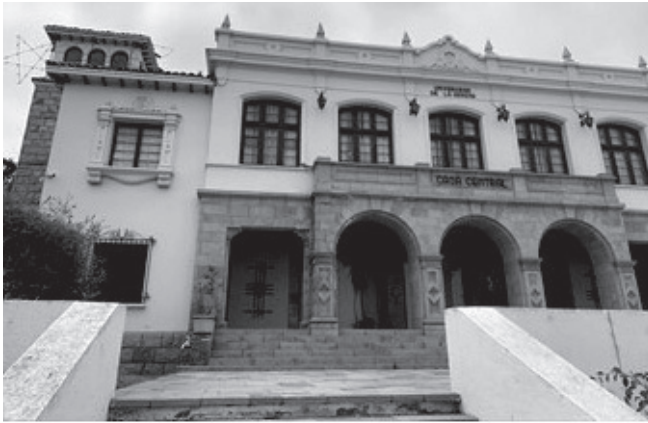
Vista fachada norte.

Nº	VARIABLE	PUNTAJE OBTENIDO
A.1	Contexto	0.34
A.2	Emplazamiento	0.75
B.1	Conformación Volumétrica	2.8
B.2	Organización del sistema estructural vertical	6.25
B.3	Calidad del sistema estructural vertical	4.5
B.4	Estructura de entresijos	0.84
B.5	Techumbre	0.4
B.6	Estado de conservación	0
C.1	Elementos estructurales	1.5
C.2	Diseño antisísmico	0.75
Puntaje Total		18.13
Valor Índice		41.20%
