# CASA DEL VIGÍA

## Watchman's House

**Nombre de la obra:** Casa del Vigía. **Arquitecto:** Rodrigo Aguilar P. **Constructor:** Ramón Vejar. **Ubicación:** Sector El Meli, Comuna de Río Bueno, Región de Los Ríos. **Año Proyecto:** 2022. **Año De Ejecución:** 2022 / 2023. **Superficie proyectada:** 73,50 m<sup>2</sup>. **Materialidad:** Madera reciclada y planchas metálicas onduladas recuperadas.

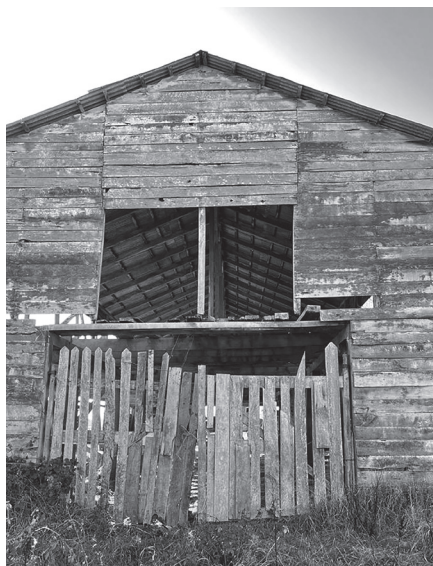
Figura 1. Imagen del galpón del cual provienen las piezas a reutilizar. Fotografía, Carmen Domínguez.

Materialmente, se ha decidido mantener el estándar de la vivienda principal, trabajando con maderas y planchas metálicas provenientes de un antiguo galpón en ruinas ubicado en las inmediaciones del lugar en todos sus revestimientos exteriores. Estos remanentes de materiales

fueron cuidadosamente desmontados, seleccionados, trasladados y nuevamente vueltos a ensamblar en la nueva obra, en un ejercicio de reutilización que sigue los criterios de operación de las intervenciones arquitectónicas anteriores realizadas en el predio.

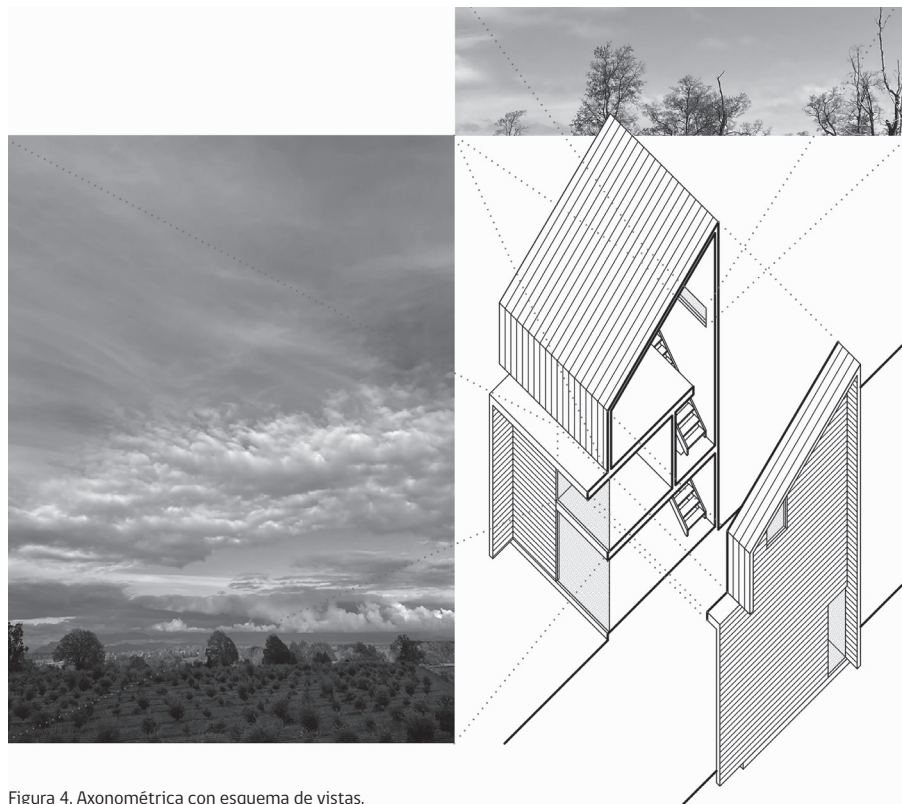
Figura 4. Axonométrica con esquema de vistas.

La solución lógica derivó entonces en el establecimiento de un volumen vertical, una especie de faro a partir de una planta de 4,80x4,80 mts. que se distribuye en un espacio común de estar, comedor y cocina en primer nivel, y en espacios privados de dormitorios y baño en los dos niveles superiores, abriéndose de manera focalizada en una u otra dirección para permitir el dominio visual del entorno. De esta manera, cada espacio interior de la vivienda puede establecer una relación visual parcializada con el lugar: el estar comedor se abre a las cercanías del bosque de encinos, una pequeña fenestración en la cocina ofrece el dominio del acceso, una ventana horizontal ubicada en el tercer nivel reserva su vista hacia el camino y el dormitorio principal se focaliza en las vistas generales de todo el terreno, la vivienda principal y el paisaje en la lejanía. De esta manera desde el interior de la vivienda y a partir de sumatoria en la fragmentación de miradas, se asegura el dominio y comprensión completa del entorno circundante.

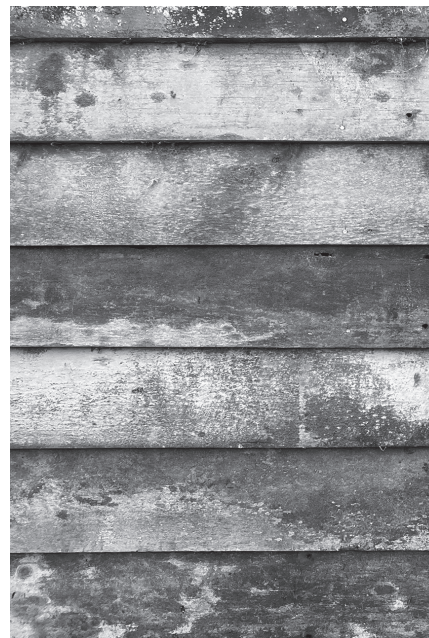
Figura 18. Detalle revestimiento exterior de madera recuperada. Fotografía, Rodrigo Aguilar P.

En esta línea de recuperación, se ha resuelto trabajar con el criterio de autenticidad material, que considera la utilización de los elementos de construcción (piezas de madera, entablados, planchas metálicas) de manera de respetar sus propiedades físicas, exhibiendo al mismo tiempo la forma en que esta materia ha envejecido y se ha modificado con el paso del tiempo.

Así, por ejemplo, se ha considerado pertinente conservar el color amarillo del revestimiento de entablado de roble, producto de la humedad y los agentes xilófagos con el paso del tiempo, aplicando solo preservantes hidrorrepelentes de protección de los agentes climáticos para alargar su vida útil.
