EDIFICACIONES Y NAPAS FREÁTICAS SUPERFICIALES: Posibilidad de riesgo sísmico y estudio de caso

Buildings and shallow depth ground water: Possibility of seismic risk and case study

Dra. Arqta. Isabel García
Universidad Central
isabel.garcia@ucentral.cl

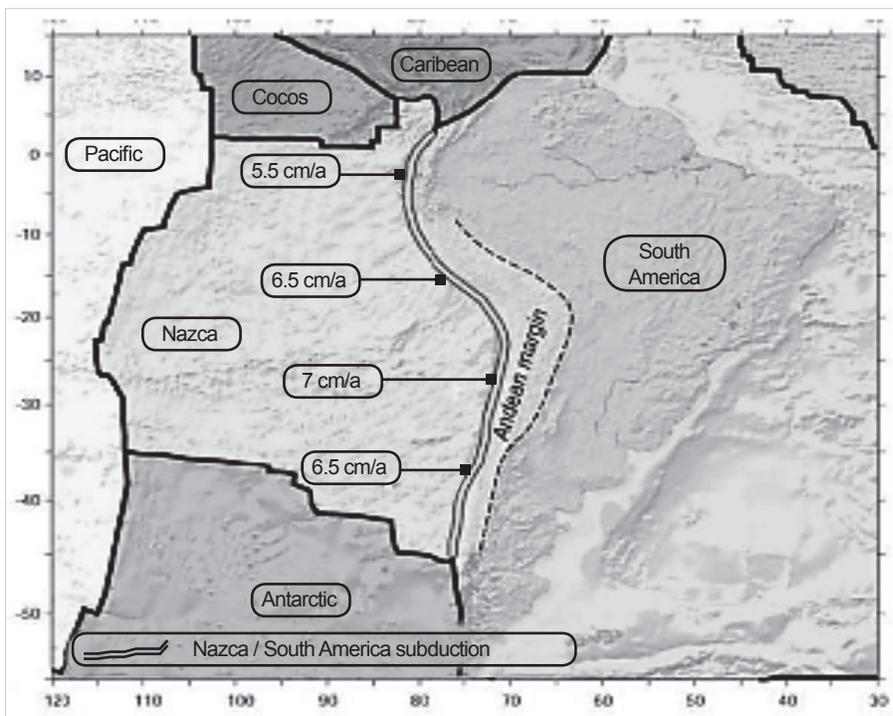
Figura 2. Contexto tectónico de convergencia entre las placas Nazca y Sudamericana (Barrientos, 2010).

Chile es un país con una historia sísmica, registrando terremotos como el mencionado o el de 1960, que alcanzó 9,5 Mw en la Escala de Richter (Servicio Sismológico de la Universidad de Chile, 2018), que fue seguido de un devastador tsunami. Como señala el ingeniero sismológico Sergio Barrientos, si se mide la distancia entre las islas del archipiélago Juan Fernández, en relación a lugares estables del continente sudamericano, como Buenos Aires, se comprueba que esta disminuye con el paso del tiempo, pero en la zona de choque interplaca se produce una deformación elástica que puede llegar a activar la falla en el contacto y producir el terremoto, permitiendo que la placa de Nazca penetre bajo la placa Sudamericana, recuperando parte de su posición previa al inicio del actual ciclo sísmico (Barrientos, 2010), (Figura 2).

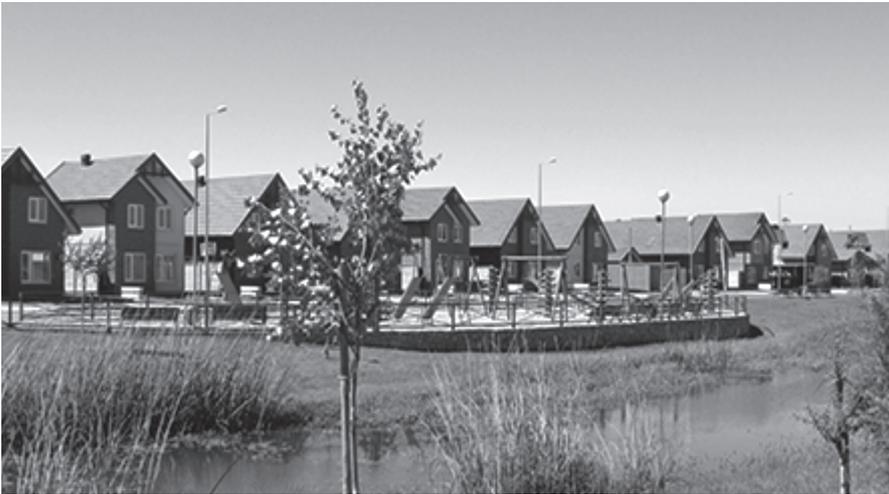
Figura 3. Viviendas Brisa del Sol (Revista Nos).

licuefacción del suelo como producto de los sismos, transformándose en un fluido incapaz de soportar las estructuras edificadas sobre éste (Wakamatsu, 2012). Ese riesgo presenta condiciones favorables en Concepción, a raíz de los sedimentos depositados por el río Biobío, un somero nivel freático y la ejecución de rellenos sobre humedales, lo que es visible en los conjuntos de viviendas como Portal del Centro, Los Presidentes, Brisa del Sol (Figura 3), Buena Vista y Bayona, entre otros (González y Verdugo, 2014).

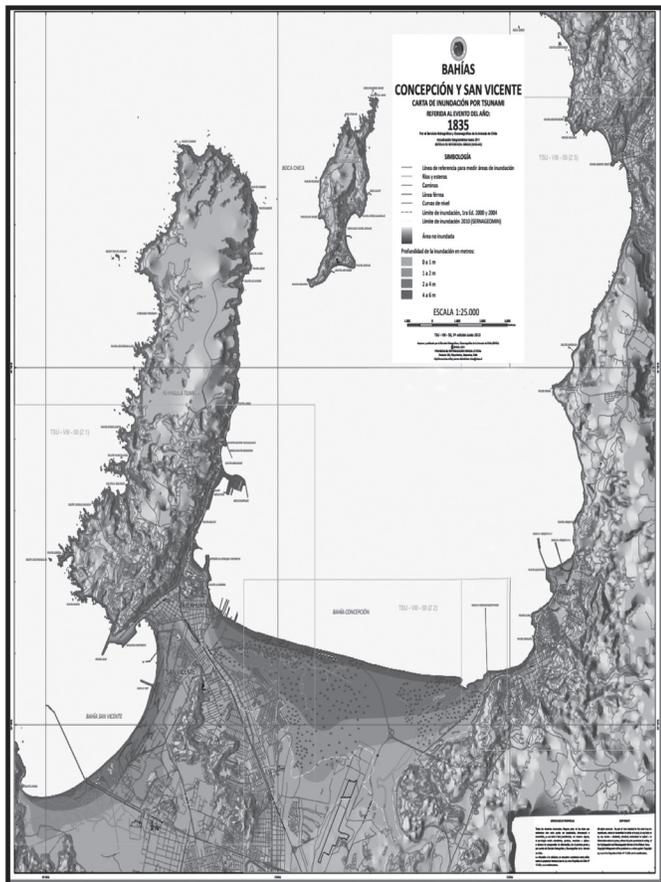
Figura 4. Mapa de riesgos bahía de Concepción-San Vicente (SHOA).

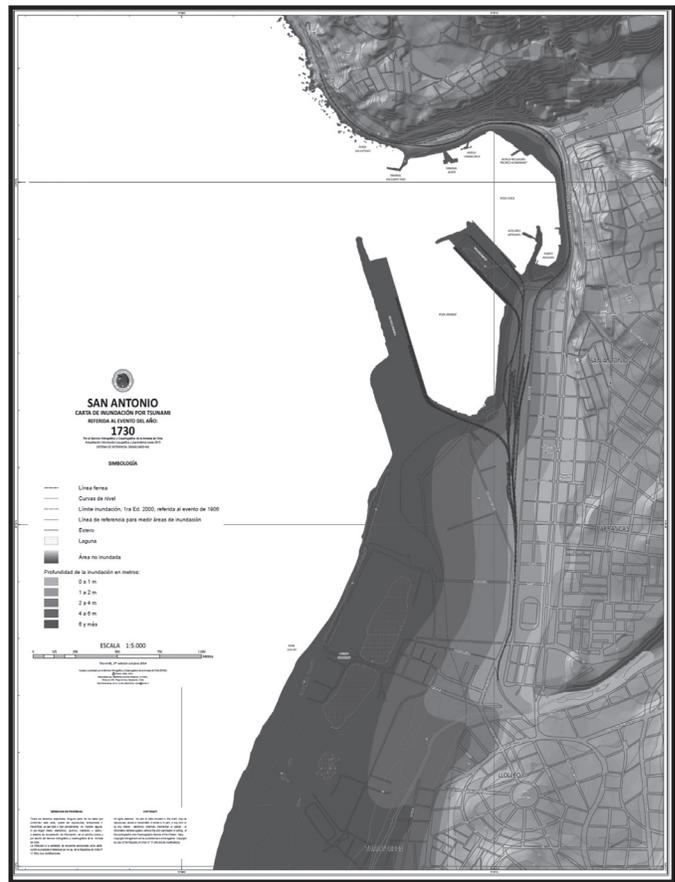
Figura 5. Carta de tsunami de San Antonio. (FUENTE: SHOA).

El geógrafo Johnny Claret identifica dos áreas de inundación: una de peligro inminente (correspondiente a la línea roja) y otra de peligro potencial (ubicada entre la línea segmentada amarilla y la línea roja de la fotografía aérea), mientras que el Servicio Hidrográfico y Oceanográfico de la Armada (SHOA), plantea que la zona de máxima inundación está dada por la línea azul (Figuras 4 y 5). Dichos antecedentes permiten identificar como vulnerable la zona baja de Tejas Verdes, en la cercanía del río Maipo y el estero El Sauce, y la población Ampliación Boca de Maipo (González, 2005).

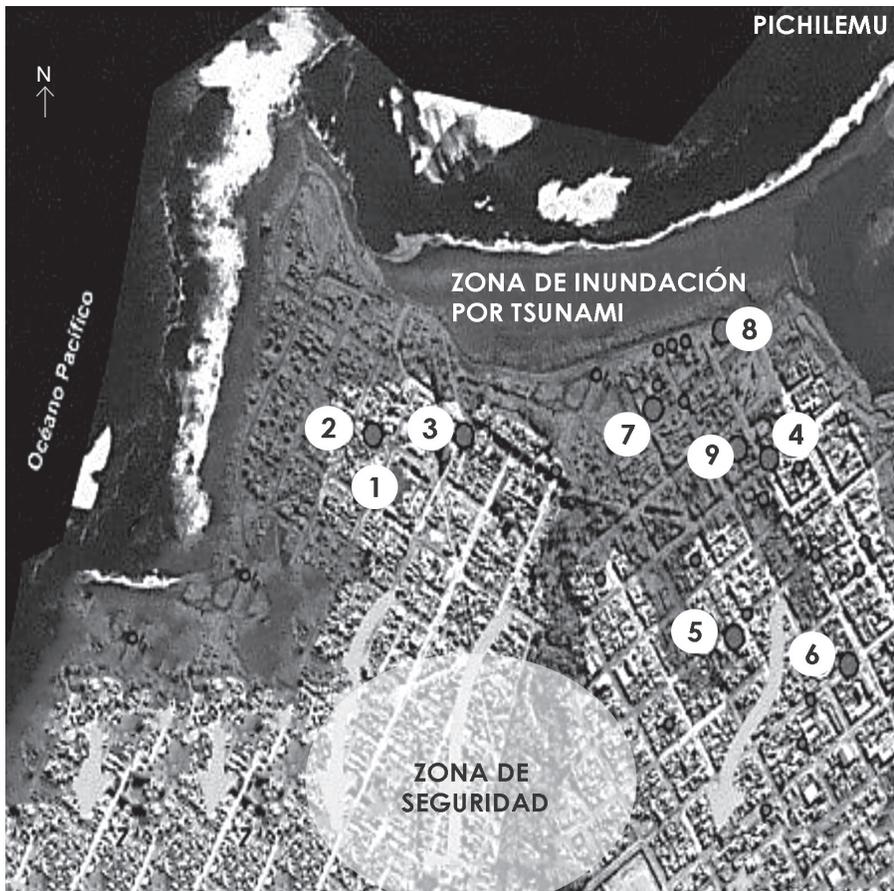
Figura 6. Relocalización de infraestructura de Pichilemu a zonas seguras. (El Marino). Servicios públicos localizados en zonas de riesgo por Tsunami: 1. Hospital de Pichilemu. 2. Jardín infantil Gotitas de Amor F. Integra. 3. Inspección Provincial del Trabajo. 4. Instituto de Previsión Social. 5. Dirección Provincial de Vialidad. 6. Liceo Municipal Agustín Ross Edwards. 7. Registro Civil e Identificación. 8. Gobernación Cardenal Caro. 9. Sede Social Adulto Mayor.

Otra zona vulnerable es el balneario de Pichilemu, donde existe infraestructura hospitalaria y educativa emplazada en zonas amenazadas, obligando a la Municipalidad a reubicar dichas funciones en zonas seguras (Lorca, 2013, Figura 6).

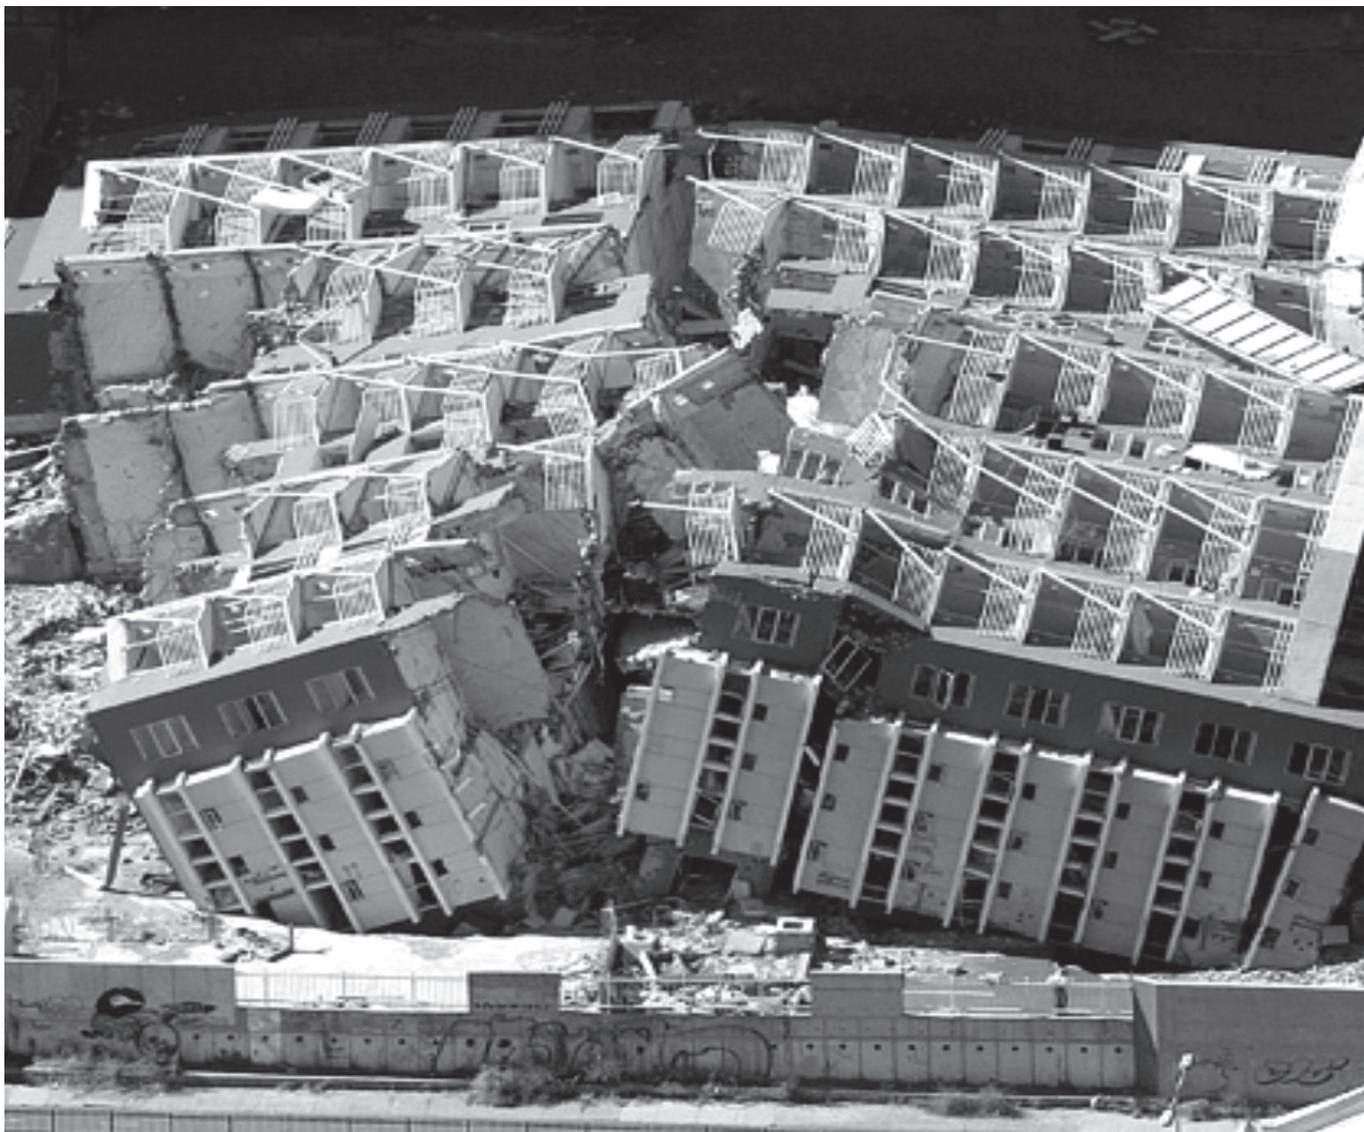
Figura 7. Vista aérea del edificio Alto Río (EMOL).

Algunos casos particulares ilustran la pertinencia de esta norma sísmica. Tras la demolición del edificio *Alto Río* de Concepción luego del terremoto de 2010, un estudio del Instituto de Investigación y Ensayo de Materiales (IDIEM), de la Universidad de Chile, determinó problemas en el diseño y construcción de la estructura, y una calificación inadecuada del suelo de tipo 2, cuando en realidad era tipo 3 (Figura 7).
